Dobrovolní hasiči v České Skalici vdechli novou mizu do své cisternové automobilové stříkačky CAS K25 Liaz L101. Byla to již druhá výrazná rekonstrukce, k první došlo v roce 2006 po těžké dopravní nehodě.

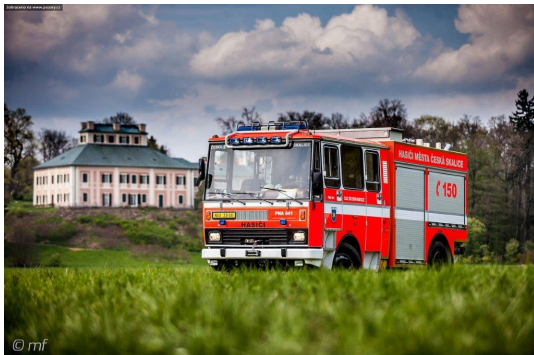
Celkovou opravu vozidla z roku 1995 provedla firma STS Prachatice, která se do práce vrhla v dubnu roku 2014 a Liazku odevzdala hasičům v říjnu. Ti nelenili a hned po předání s ní vyrazili k ostrému zásahu.

Rekonstrukce obnášela kompletní opravu podvozku a kabiny. Zcela nové – byť původního typu – je rovněž čerpadlo. Použitá nástavba byla vyvinuta a vyrobena právě pro vozidlo ze Skalice. Je z polypropylenu, což kromě nižší hmotnosti (přibližně o 1 250 kg) přineslo rovněž absolutní odolnost proti korozi, velmi snadnou modifikaci v případě potřeby a rovněž možnost přenést nástavbu na jiné šasi.

Nástavba má na každém boku dvě hliníkové rolety s podélným madlem. Skříně jsou osvětleny LED pásky, zadní dveře se vyklápějí nahoru. V prostoru obslužného místa čerpací jednotky je umístěn mikrofón a reproduktor vozidlové radiostanice.

Součástí skeletu nástavby je nádrž na 2 500 litrů vody a 180 litrů pěnidla. Teleskopický stožár s halogenovými reflektory je napájen od elektrocentrály vozu, uložené v levé přední schráně na výsuvném platu. Pro rychlý zásah slouží průtokový naviják značky Rosenbauer s elektrickým navíjením.
